**Gemeinde / Cumejn
Albula/Alvra**

Informationen zum Brienzer Rutsch

63. Bulletin vom 20. Oktober 2023

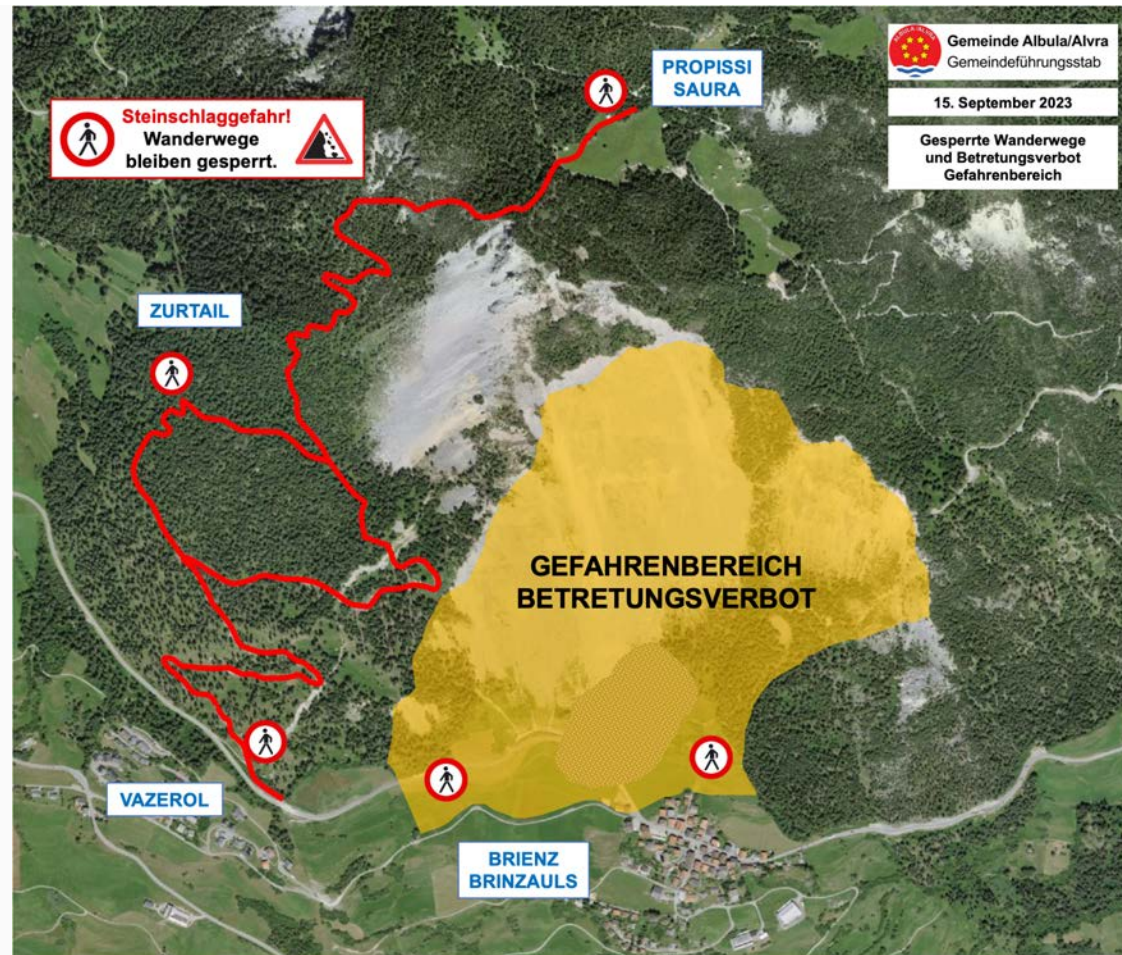
Bis auf eine Ausnahme entspricht die Situation in der Phase GRÜN nun wieder derjenigen vor Ostern 2023: Das seit 4. Juli 2023 geltende Betretungsverbot der Phase GELB bleibt bis auf Weiteres bestehen.

Zurzeit läuft eine neue Modellierung möglicher Gefahren. Sie wird zeigen, ob eine Verkleinerung dieses Sicherheitsperimeters zu vertreten ist. Aufgrund dieser Analyse wird der Gemeindevorstand entscheiden, wo ein künftiges Betretungsverbot gelten soll.

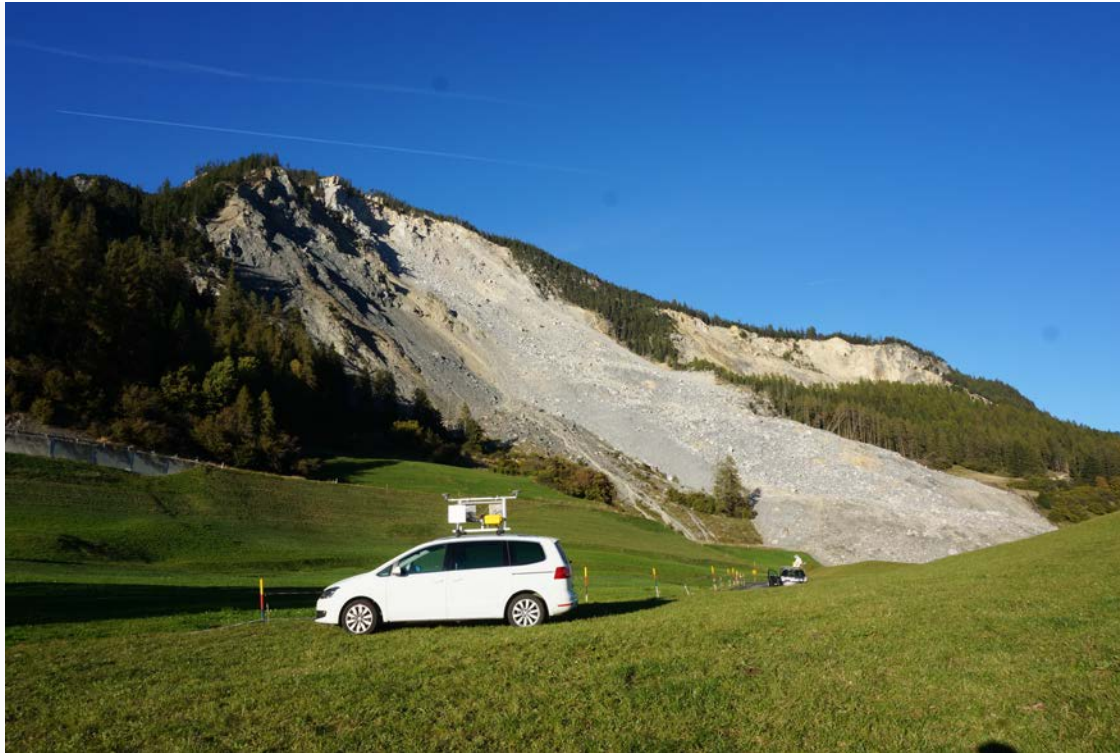
Das Fahrzeug mit montierter Radaranlage im Einsatz bei Brienz/Brinzauls.

Zurzeit finden Radarvermessungen der Rutschung Dorf aus Brienz/Brinzauls und der angrenzenden Ebene Richtung Vazerol statt. Das verwendete Gerät ist ein interferometrisches Radar. Technisch ähnelt es dem Georadar, der den gesamten Brienzler Rutsch vom Gegenhang aus beobachtet. Auf einem Fahrzeug montiert, kann es über eine längere Strecke bewegt werden. Aufnahmen von verschiedenen Punkten werden dann zu einem einzigen, scharfen Bild zusammengefügt.

«Mit den Messungen aus der Nähe versuchen wir, schärfere Bilder von der Rutschung Berg und speziell von der Front und vom Plateau zu bekommen», erklärt Geologe Michael Josuran vom Frühwarndienst der Gemeinde Albula/Alvra. Allerdings bewegt sich der Radar auf der Rutschung Dorf mit und gleitet deshalb laufend talwärts. Diese Bewegung führt zu einer Unschärfe. Sie muss separat erfasst und in aufwändiger Arbeit korrigiert werden.

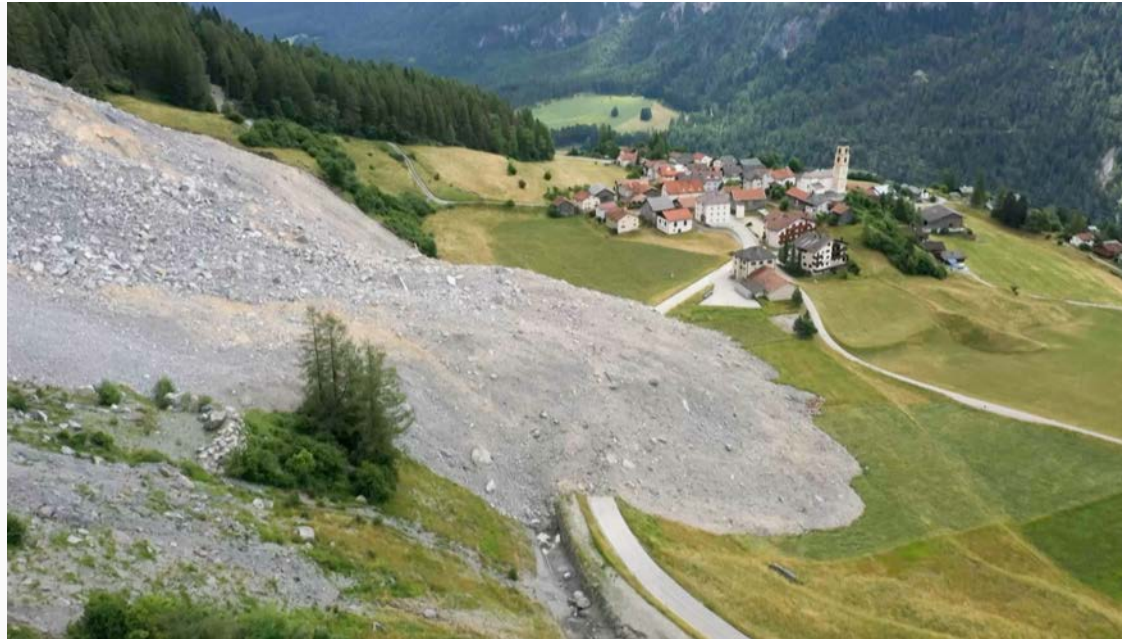
Die verschüttete Briener Strasse bei Brienz/Brinzauls

Das Tiefbauamt Graubünden führt seit dem Sommer Abklärungen durch, wie die Brienzer Strasse zwischen Brienz/Brinzauls und Lantsch/Lenz wiederhergestellt werden kann. Die Kantonsstrasse wurde in der Nacht vom 15. Juni so tief verschüttet, dass sie westlich von Brienz/Brinzauls voraussichtlich auf einer geänderten Linienführung neu gebaut werden muss.

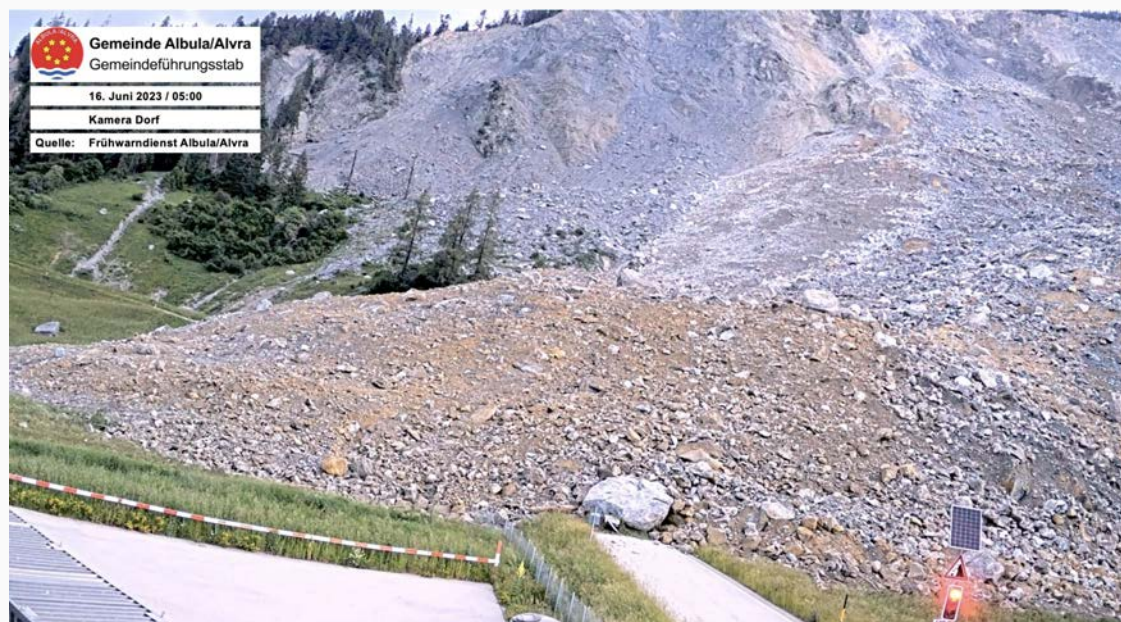
Am Morgen danach: Die verschüttete Kantonsstrasse beim Schulhaus. Der grosse Felsbrocken hatte vor dem Schuttstrom weit neben der Strasse gelegen. Er wurde durch die abgleitenden Gesteinsmassen verschoben.

Unter der enormen Belastung der von oben nachrutschenden Insel versagte am Abend des 15. Juni zuerst der Fuss der Insel. Dies führte zu einem Abrutschen der Tonschiefer mit einem Übergang in einen Schuttstrom, der bis fast zum Schulhaus vorstossen konnte.

Ungefähr um halb zwölf kam es zu einem Kollaps der darüberliegenden Dolomite und sie stürzten ab. Die Sturzmassen fielen mit grosser Wucht auf den bereits abgelagerten Schuttstrom aus weicherem Material. Die

abstürzenden Blöcke sind darin förmlich steckengeblieben.

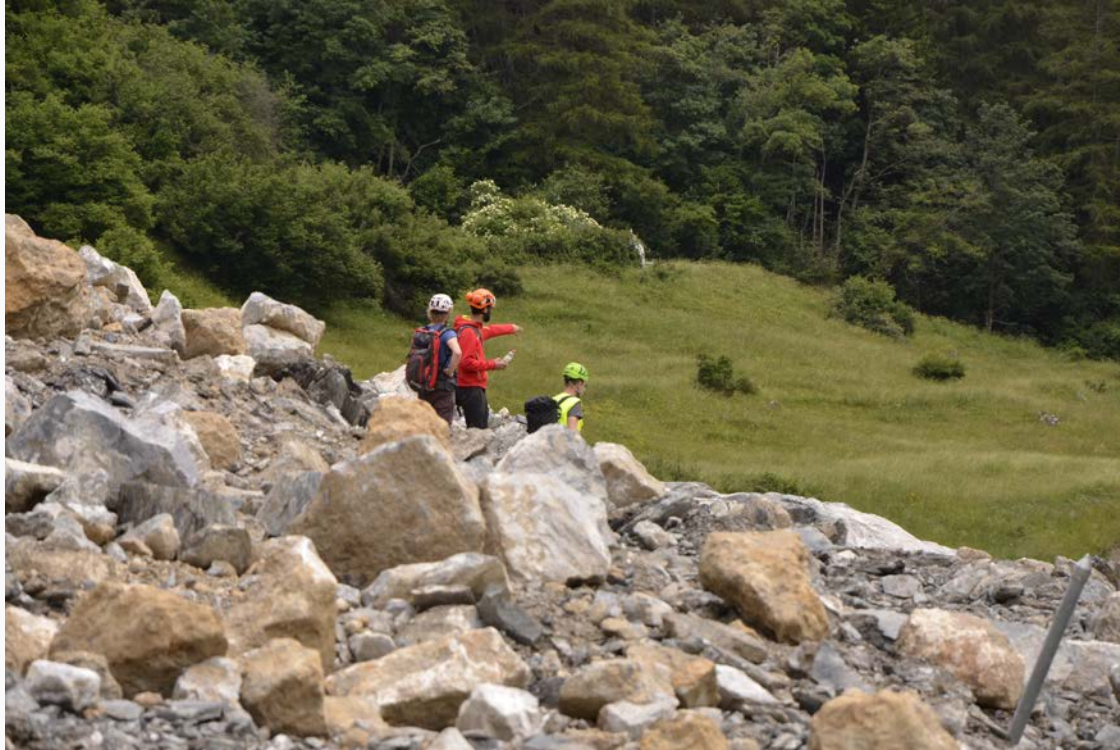
Geologen untersuchen auf dem Schuttkegel die Zusammensetzung und Endlage der abgerutschten und darauf gestürzten Felsmassen. Bild: gartmann.biz

Die Daten der Überwachungssysteme liefern äusserst wertvolle Informationen, rekonstruieren konnten wir das Ereignis aber erst, nachdem wir selbst auf dem Schuttkegel waren. Dort haben wir uns genau angesehen, aus welchen Gesteinen der Schuttstrom und der Felssturz bestehen. Anhand der Dolomitblöcke konnten wir im Feld gut erkennen, wie weit der Felssturz gekommen war und wie sehr sich die Sturzblöcke in den weichen Untergrund gedrückt hatten. Zudem fanden wir zahlreiche Hinweise, dass der Schuttstrom als Rutschung angefangen hatte.
