# Brienzerrutsch Untersuchungen 2018-2020

Amt für Wald und Naturgefahren GR  
14. August 2018

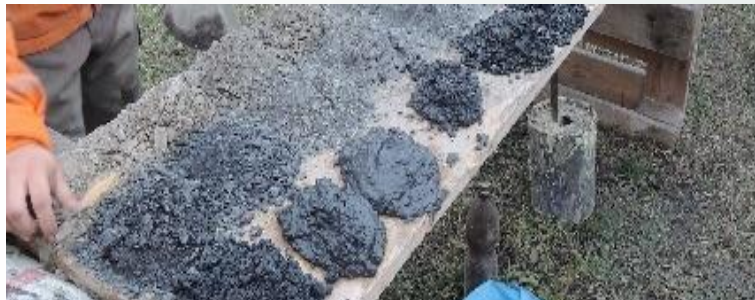
- Bohrungen an 3 Standorten in 2018
- Bohrungen an 4 Standorten 2019
- Kernbohrungen: Kern kann geologisch ausgewertet werden
- Zerstörende Bohrungen: Schneller und billiger; kein Kern

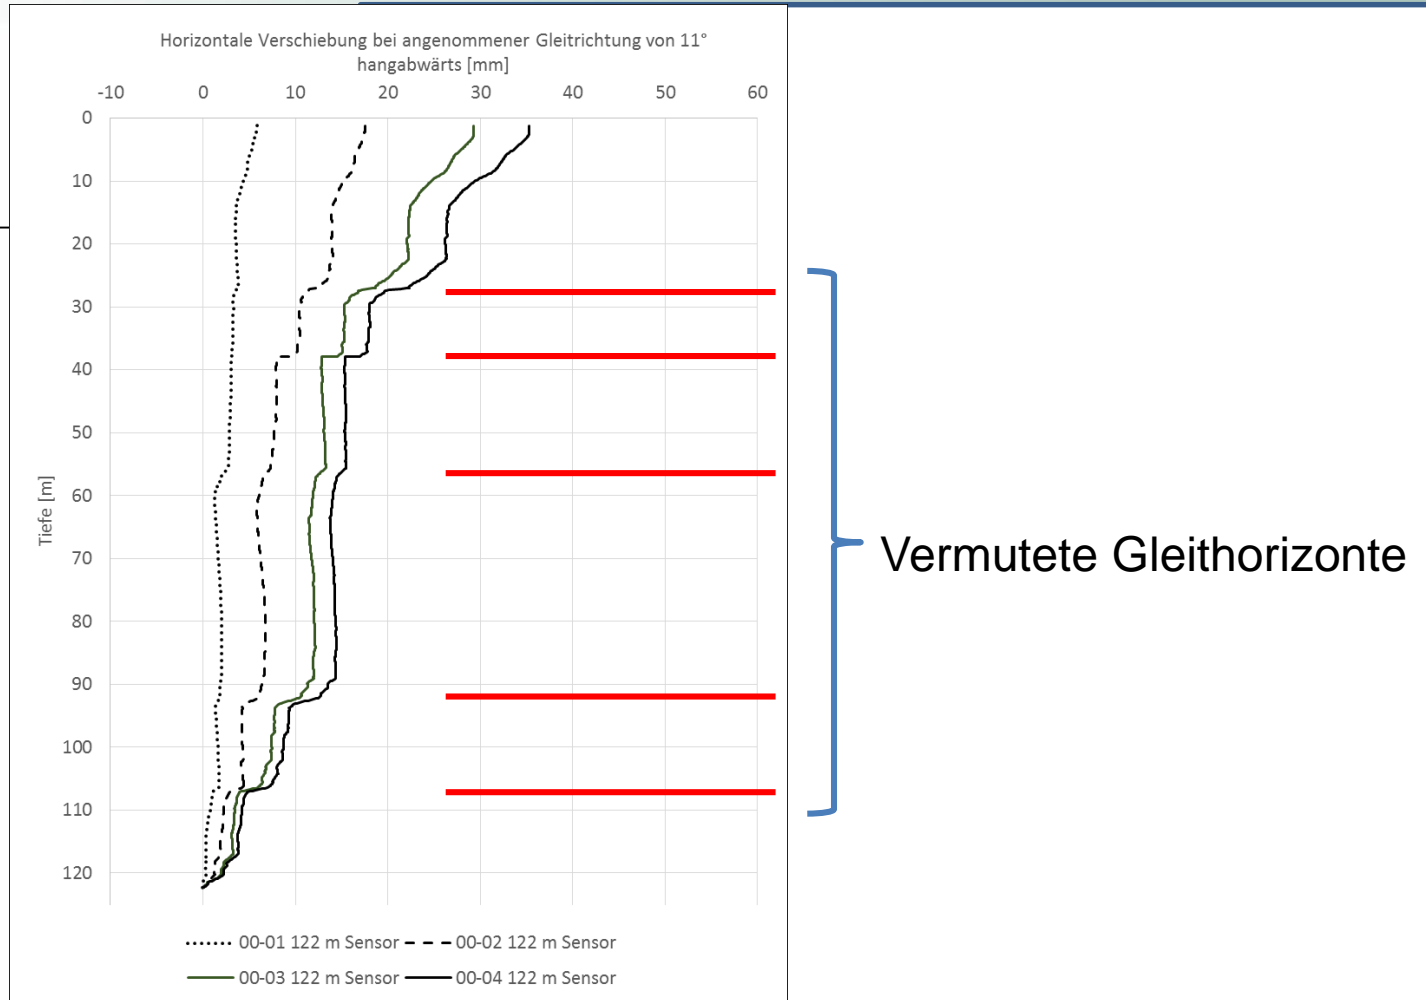
- Inklinometer/Glasfaserextensometer → Aufzeichnung der Bewegungen des Bohrlochs
- Drucksensoren → Aufzeichnung des **Wasserdrucks** in der Tiefe
- Untersuchung der **Durchlässigkeit** des Gesteins mit verschiedenen Methoden (Lugeontest/Absenkversuche/Sonic-Log/Flowmeter)

Ziele:

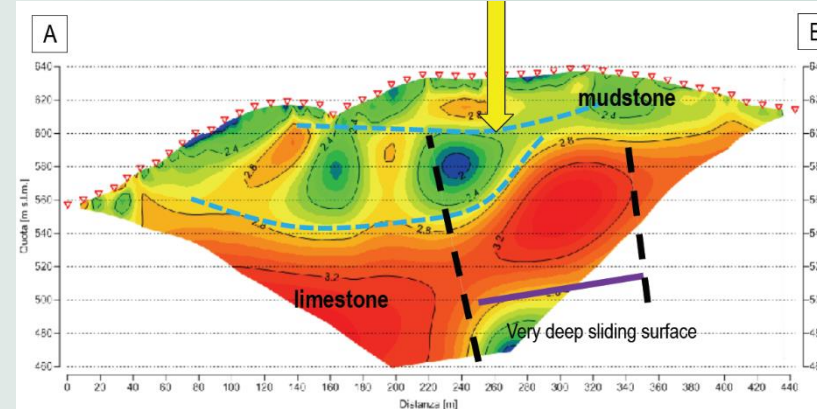
- Methoden zur "tomographie" des Bodens
- *Seismik:*
  - Erkenntnisse über **geologische Strukturen** im Untergrund anhand der Ausbreitung von **seismischen Wellen**, induziert durch **Hammerschläge** oder **Kleinsprengungen**.
- *Geoelektrik:*
  - Erkenntnisse über **geologische Strukturen** und **Wasservorkommen** im Untergrund. Induktion eines **elektrischen Stroms** und Aufzeichnung mit Elektroden.

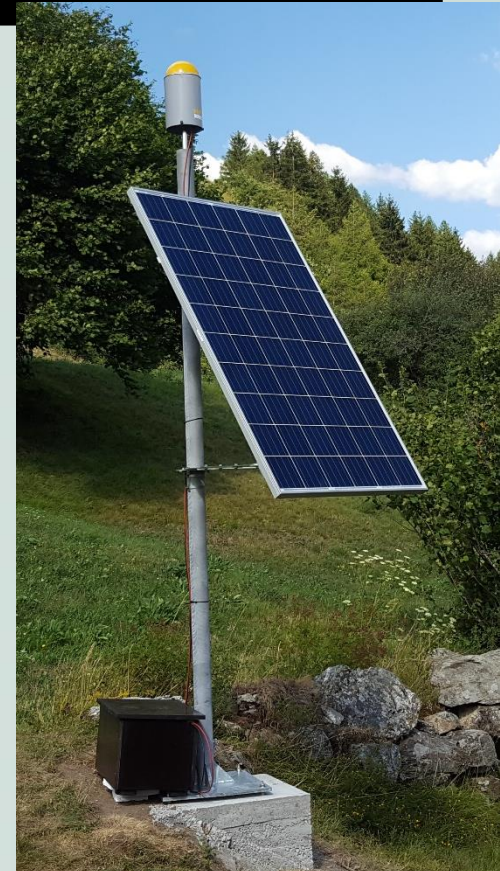
- Permanente Aufzeichnung der Rutschbewegungen.
- Genauigkeit im Millimeterbereich (Vergleich zu Handmessung ca. 2cm!)
- Aufschaltung der täglichen Geschwindigkeit auf Webpage der Gemeinde

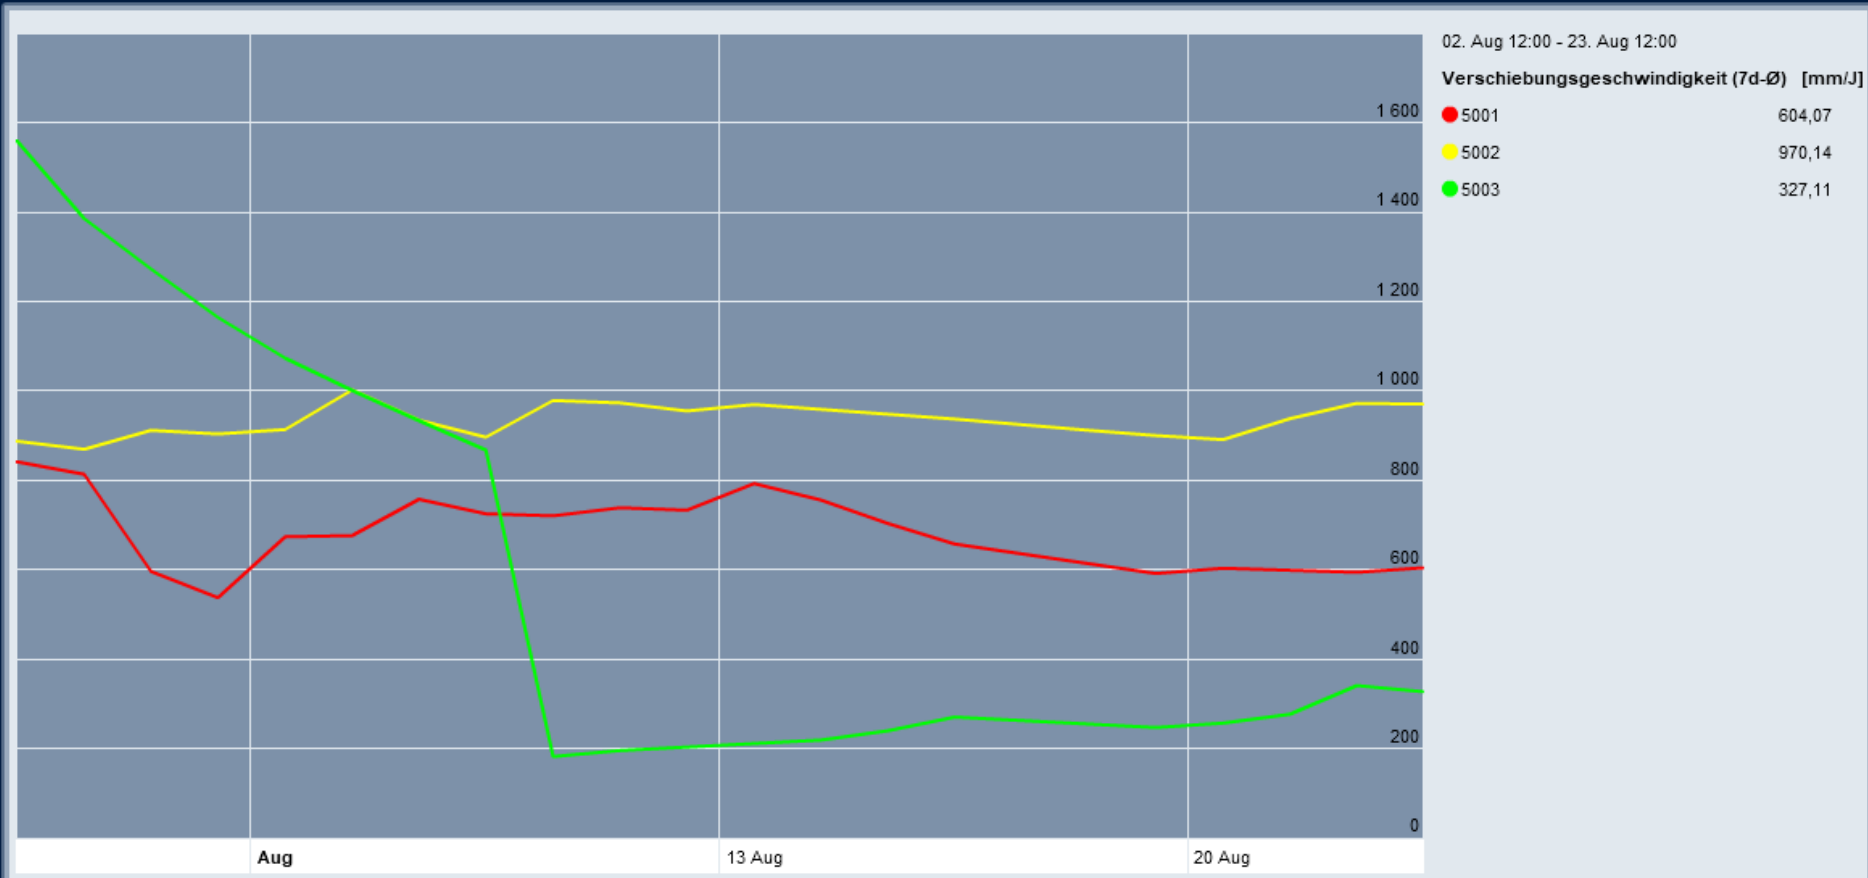
## Rutschung Brienz (GR) - permanente GPS Messungen:

Messstellen 5001, 5002 u. 5003: Stand letzte Messung: 23.08.2018 12:00

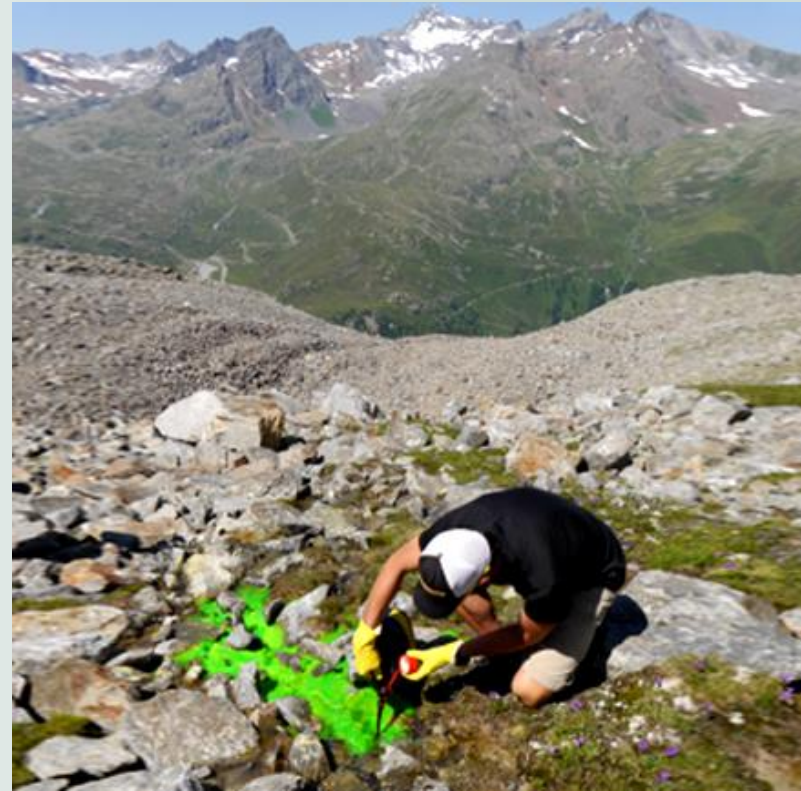
- Erstellen eines Quellkatasters
- Periodische Messung der Schüttraten sowie Leitfähigkeit und pH
- Installation einer permanenten Quellüberwachung bei ausgewählten Quellen
- Installation eines Pluviometers auf Propissi
- Färbversuche zur Bestimmung von Fließdauer und Fließwegen

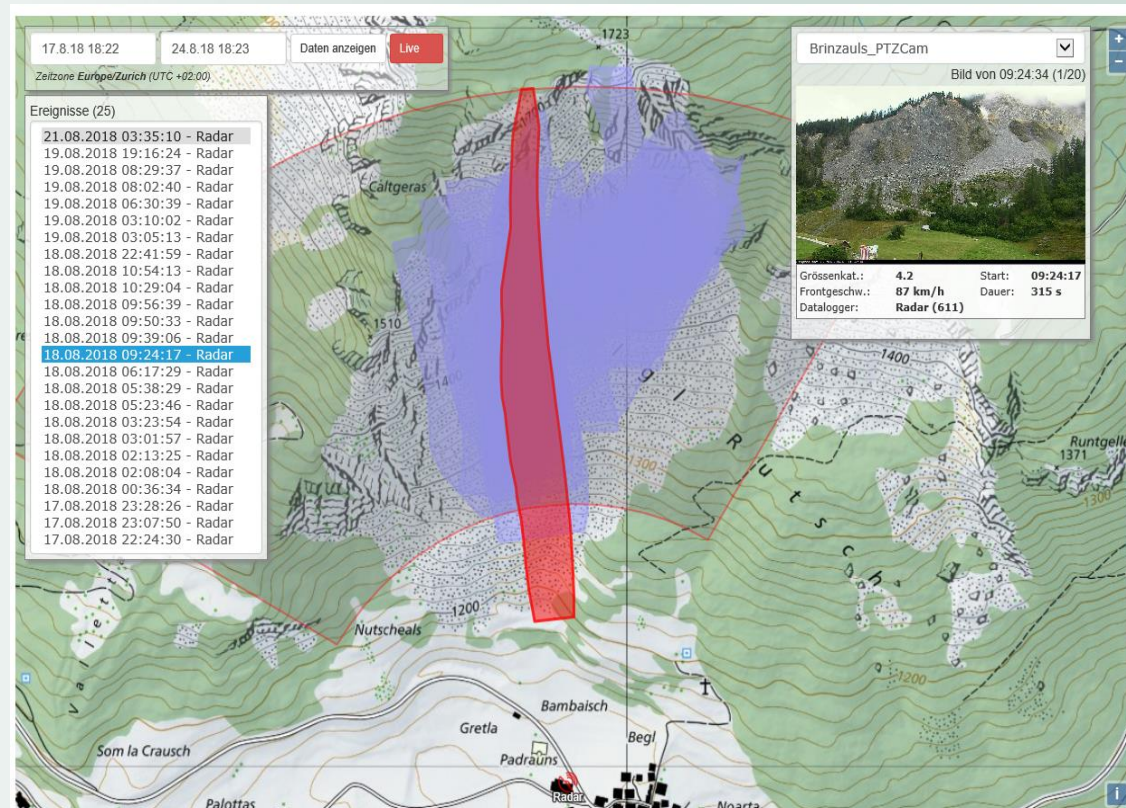
- Erfassen von Felsabbrüchen und Blockschlägen
- Sperrung der Strasse bei kritischen Ereignissen mittels Ampel
- Freigabe der Strasse nach Ereignisende (automatisch/manuell)
- Inbetriebnahme der Anlage in ca. 2 Wochen
